IMPLEMENTACIÓN DE ALERTA AL SOBRECALENTAMIENTO DE FRENOS COMO SISTEMA DE SEGURIDAD EN VEHÍCULO DE 1600CC

IMPLEMENTATION OF BRAKE OVERHEATING ALERT AS A SECURITY SYSTEM ON THE 1600CC VEHICLE

Cristina Muñoz Gallegos¹ Dario Borja Soto² Andres Moreno Constante³

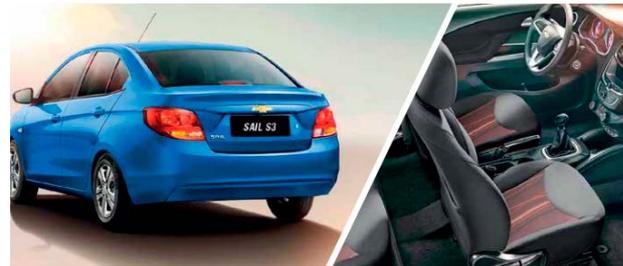
Figura 2: Vehículo Chevrolet New Sail ó Sail S3
Fuente: (Chevrolet, 2019)

El New Sail de Chevrolet, es un automóvil sedan que posee un motor 1500cc DOCH con 109 HP de potencia y 141 Nm de torque, el sistema de frenos delanteros es de discos ventilados y posterior de tambor, un peso bruto del automotor de 1485 kg (Chevrolet, 2019).

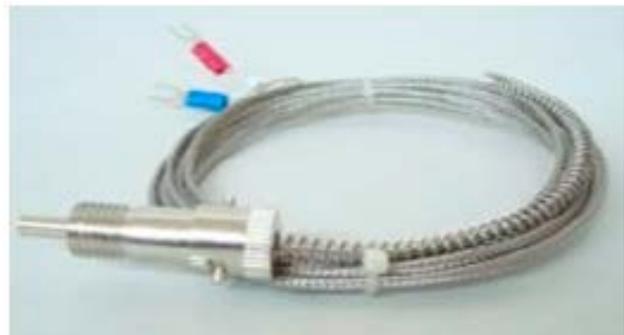
Figura 4: Termocupla tipo K.
Fuente: (FCEFYn, 2015)

de un buzzer, el cual es el encargado de producir una señal de audio mediante las corrientes internas que circulan por un electroimán en su interior, el aviso visual esta comandado por un display LCD (Display de cristal líquido) el cual es el encargado de mostrar la información de manera gráfica mediante una placa que analiza y distribuye las datos proporcionados por un controlador; el controlador en mención es una placa Arduino la cual consta de entradas y salidas analógicas/digitales cuyo elemento principal es un microcontrolador, el cual permite el desarrollo de distintos diseños a través de un lenguaje de programación C++ propio del dispositivo (García & Navarro, 2015). La medición de temperatura está controlada por una termocupla cuya función es medir el valor de temperatura por su composición interna, un termistor que cambia su resistencia al elevar la temperatura, considerando que el seleccionado por el rango de 0 a 1000°C de temperatura es de Niquel-Cromo-Niquel siendo este de tipo K con un diámetro de alambre de 2 a 3 mm (FCEFYn, 2015).

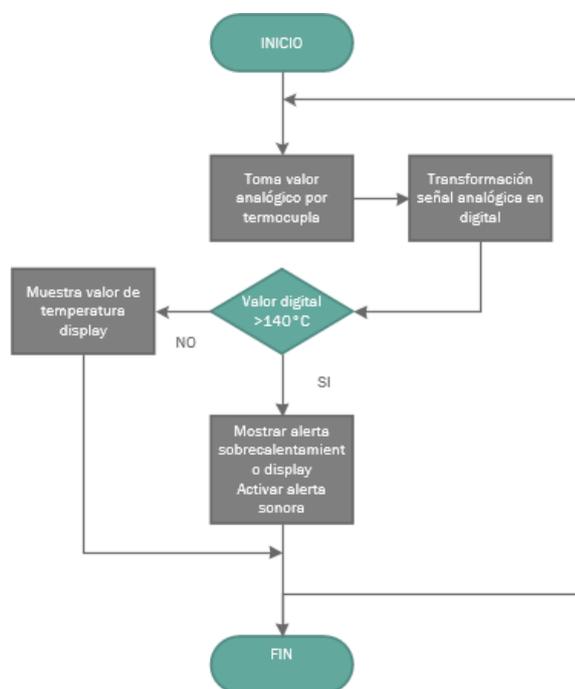
Figura 5: Diagrama de flujo de programación en placa arduino
Fuente: Propia

La placa Arduino trabaja con un código C++, el cual maneja un sistema de programación propia; el cual responde a una entrada analógica medida por parte de la termocupla ubicada en el sistema de frenos, esta señal se traslada al microcontrolador (Arduino) para ser analizada y determinar un valor en un rango máximo de 140°C, ya que a esta temperatura la investigación de Muñoz, determina según experimenta-

ción que los vehículos de calle superando los 250°C sus elementos empiezan a presentar una falta de desempeño, todo usando un factor de seguridad de 2, para el diseño, por lo tanto superando el valor de 140°C emitirá un mensaje en el display y una alerta sonora mediante el Buzzer, tomando en cuenta que estas constituyen la salida del sistema (Muñoz Gallegos, 2016).

La programación de la placa Arduino corresponde al diagrama de flujo de la figura 5 a continuación.

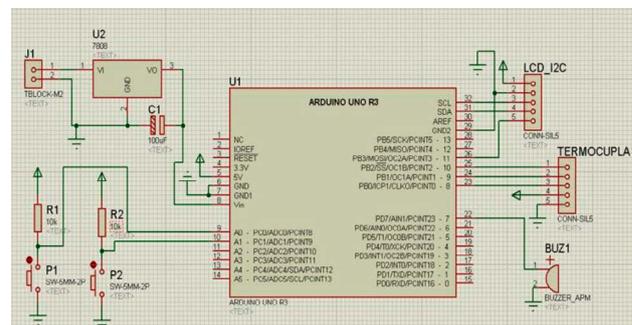
Figura 6: Conexiones electrónicas del módulo de medición de temperatura del sistema de freno
Fuente: Propia

Para el diseño electrónico se cumple la alimentación por parte de la batería del automóvil, la cual por funcionamiento del alternador llega a tener 14.5V, por lo cual un regulador de voltaje lo reduce hasta 8v, la señal proveniente de la termocupla ingresa a la placa Arduino para ser

analizada y emita su señal de salida tanto al display como a la alerta sonora, tomando en cuenta que cuando la temperatura no se eleve a más de 140°C, únicamente se visualizará el valor de temperatura del disco de freno, todo esto para toma de valores en la investigación y posterior para información al conductor del automotor. La conexión se muestra en la figura 6, en la cual se utiliza un programa de simulación electrónica PROTEUS, el cual sirvió para comprobar el circuito diseñado por los autores.

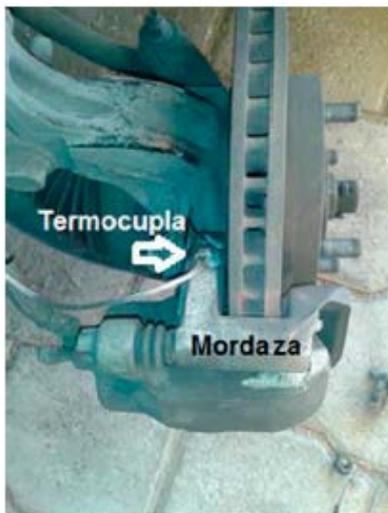
Figura 7: Instalación termocupla en la mordaza de freno delantera Sail S3.

Se debe tener en cuenta que en las pastillas de freno el 8% de valores restantes sobrepasaron los 140°C llegando a más de 200°C, mediante el análisis de la tabla 1, los resultados en disco de freno son los más relevantes y más constante en elevada temperatura, adicional: si los automotores no se han efectuado un mantenimiento preventivo de limpieza y regulación de tambores de freno, no tienden a ser efectivos y toda la carga se llevan a los frenos de disco delanteros, exactamente en la mordaza de freno que están en contacto directo con por parte de la pastilla de freno, todos los antecedentes mencionados con llevaron a la incorporación de la termocupla en la mordaza de freno delantero del Chevrolet Sail S3 como se ilustra en la figura 7.

La termocupla de medición de temperatura se ubica en la mordaza de freno, esto por la constancia elevada temperatura de mencionada parte del sistema con un 60% de frecuencia de pertenecer a un rango de 75 a 125°C, siendo en su mayoría superior a los distintos elementos; la alerta según encuestas se lo realizó de manera visual con un LCD, y sonora con un buzzer.

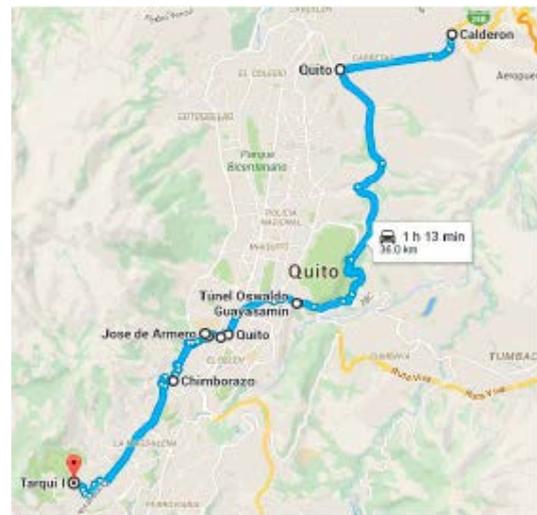
Figura 8: Ruta de prueba de comportamiento sistema de frenos con dispositivo de alerta.

Las pruebas se las realizaron mediante la toma de medidas en una ruta establecida, para verificar el funcionamiento y utilidad del sistema, para lo cual se ocupó una ruta en la ciudad de Quito-Ecuador, con un inicio en Calderón y finalización en la Mena 2 al sur de la urbe, un trayecto de 34km, que atraviesa la Av. Simón Bolívar, túnel Guayasamín, Av. Eloy Alfaro, A. Versalles, Túneles, Mariscal Sucre, Mena 2. Como se puede ilustrar en la figura 8.

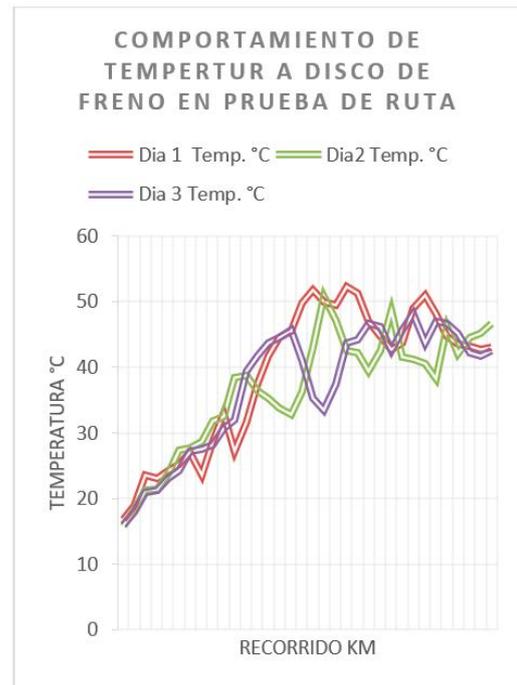
Figura 9: Tendencias de curvas de acuerdo a las pruebas del sistema de alerta en los 3 días.

La curva comparativa de valores obtenidos en los 3 días de pruebas se visualiza en la figura 8, en la cual se distinguen los picos de temperatura.

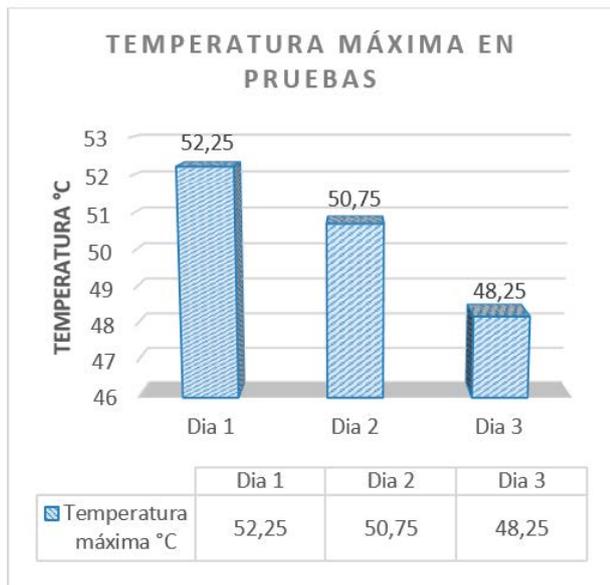
Figura 10: Resumen de temperaturas máximas en pruebas
Fuente: Propia

El día 1 la velocidad mínima promedio tomada en cada prueba con el velocímetro del vehículo es 20km/h y su velocidad máxima promedio es 90km/h; el ambiente se encontraba a 17°C, con una carga de 3 pasajeros, se tiene que la temperatura más elevada es en el kilómetro 21 del trayecto con un valor de 51,25km/h a las 07:03 am, ocasionada por el tráfico en el túnel Guayasamín, lo que ocasionó el uso repetido del pedal de freno.

medio es 90km/h; el ambiente se encontraba a 14°C, con una carga de 3 pasajeros, se tiene que la temperatura más elevada es en el kilómetro 19 del trayecto con un valor de 50,75km/h a las 06:51 am, ocasionada por el tráfico en el túnel Guayasamín, lo que ocasionó el uso repetido del pedal de freno, tal como el día uno.

El día 3 la velocidad mínima promedio tomada en cada prueba con el velocímetro del vehículo es 30km/h y su velocidad máxima promedio es 90km/h; el ambiente se encontraba a 20°C, con una carga de 3 pasajeros, se tiene que la temperatura más elevada es en el kilómetro 27 del trayecto con un valor de 48,25km/h a las 06:52 am, ocasionada por el tráfico en el túnel Guayasamín hacia la Av. Eloy Alfaro, lo que ocasionó el uso repetido del pedal de freno.
